MODELADO ESPACIAL DEL ESTADO DE LAS ACERAS Y PRIORIDADES DE INTERVENCIÓN EN SU CONSTRUCCIÓN PARA LA POBLACIÓN DEL DISTRITO SAN JERÓNIMO DE MORAVIA

Bach. Alexandra Salazar Ureña

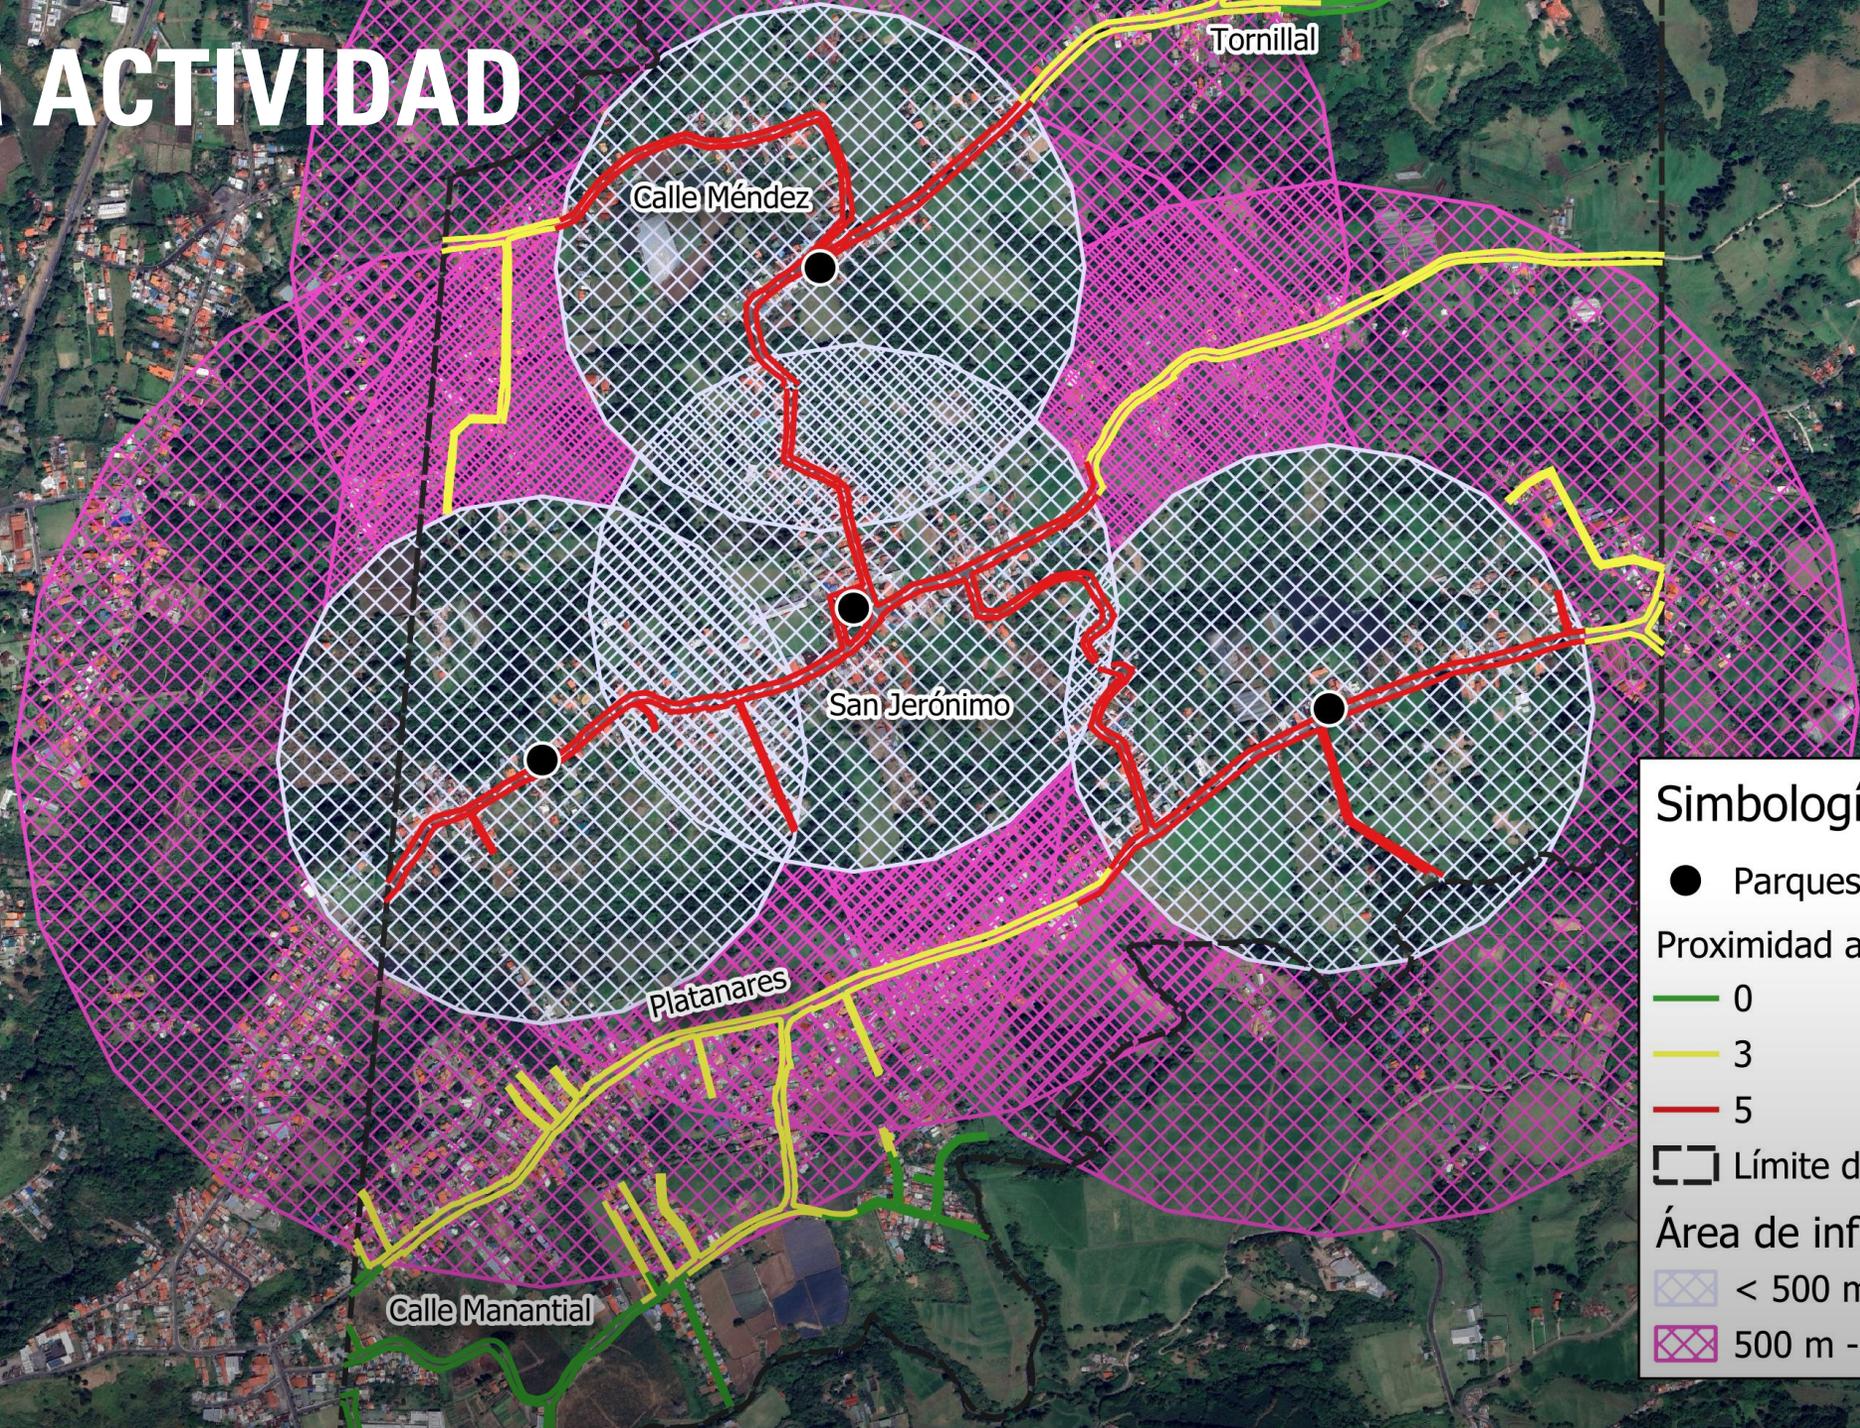
FACTOR ACTIVIDAD

- Parques
- Proximidad a parques
 - 0
 - 3
 - 5
- ▭ Límite distrital
- Área de influencia
 - ▭ < 500 m
 - ▭ 500 m - 1000 m

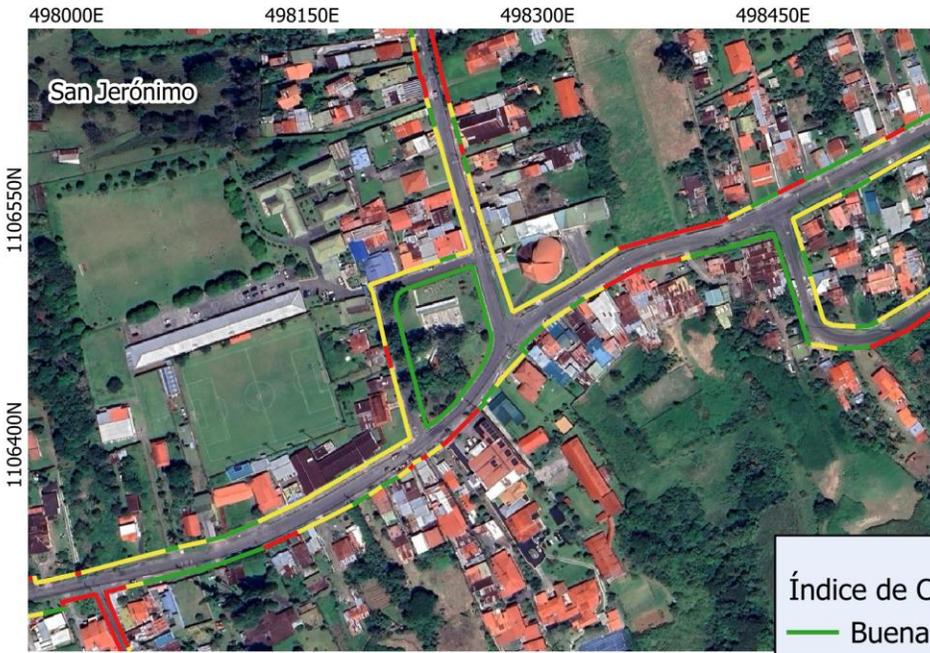
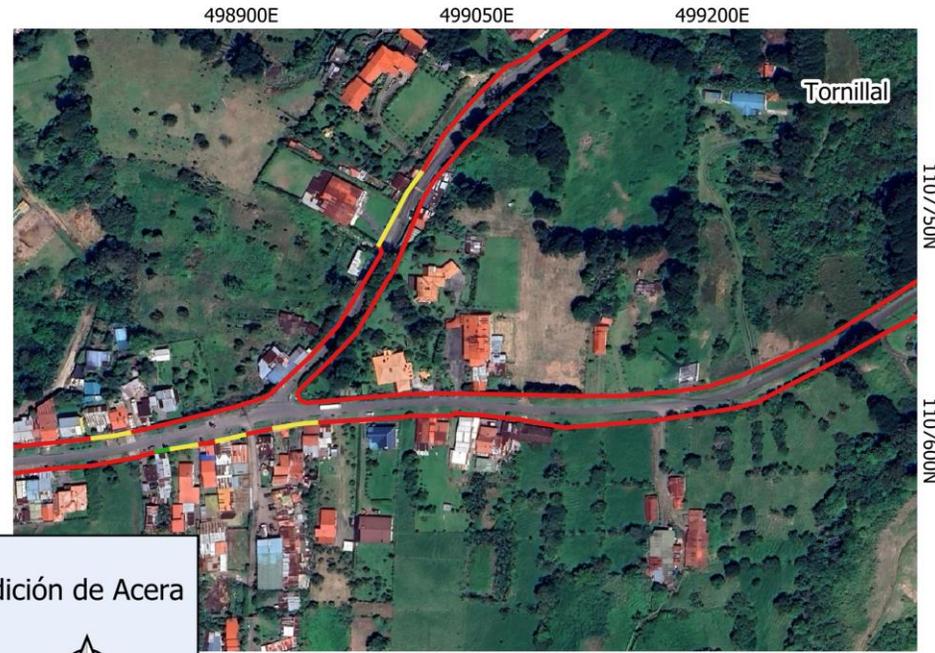
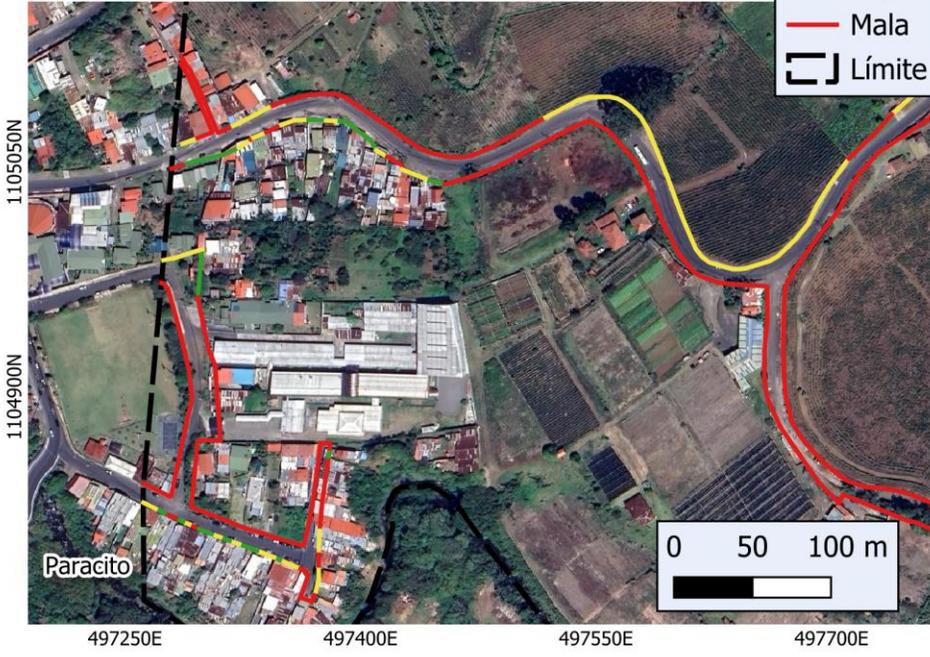
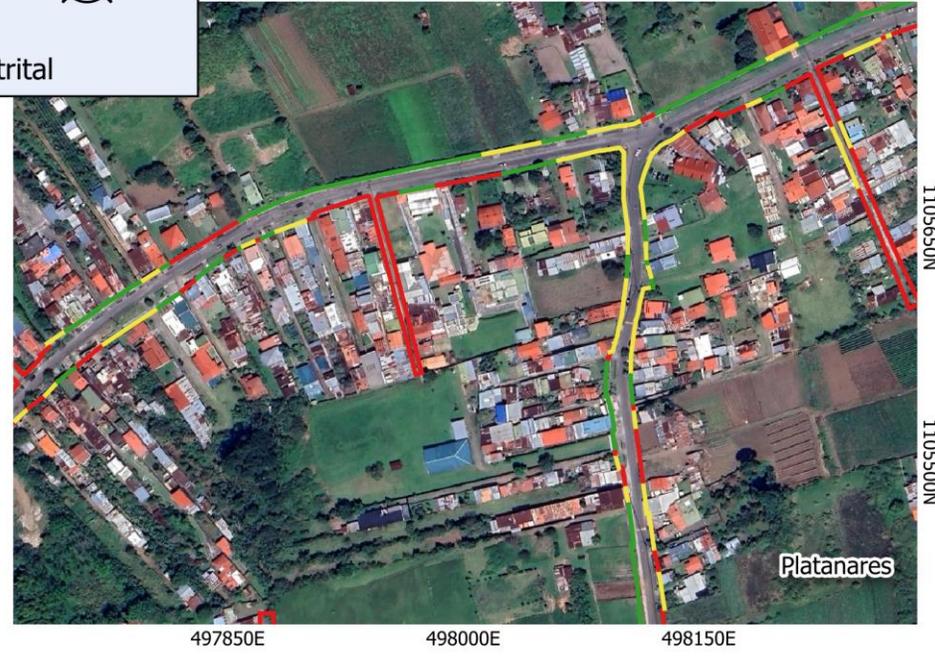
Índice de Condición de Acera

ICA	Condición	Presencia de acera	Porcentaje	Kilómetros
80-100	Buena	No	0	0
		Si	38,84	4,60
80-40	Regular	No	20,45	19,65
		Si	57,51	7,32
40-0	Mala	No	79,55	20,98
		Si	3,65	0,39

El ICA promedio es de 47,59 puntos, evidenciando una tendencia general hacia condiciones regulares o deficientes en la mayoría de las aceras.

- Buena
- Regular
- Mala
- Límite distrital

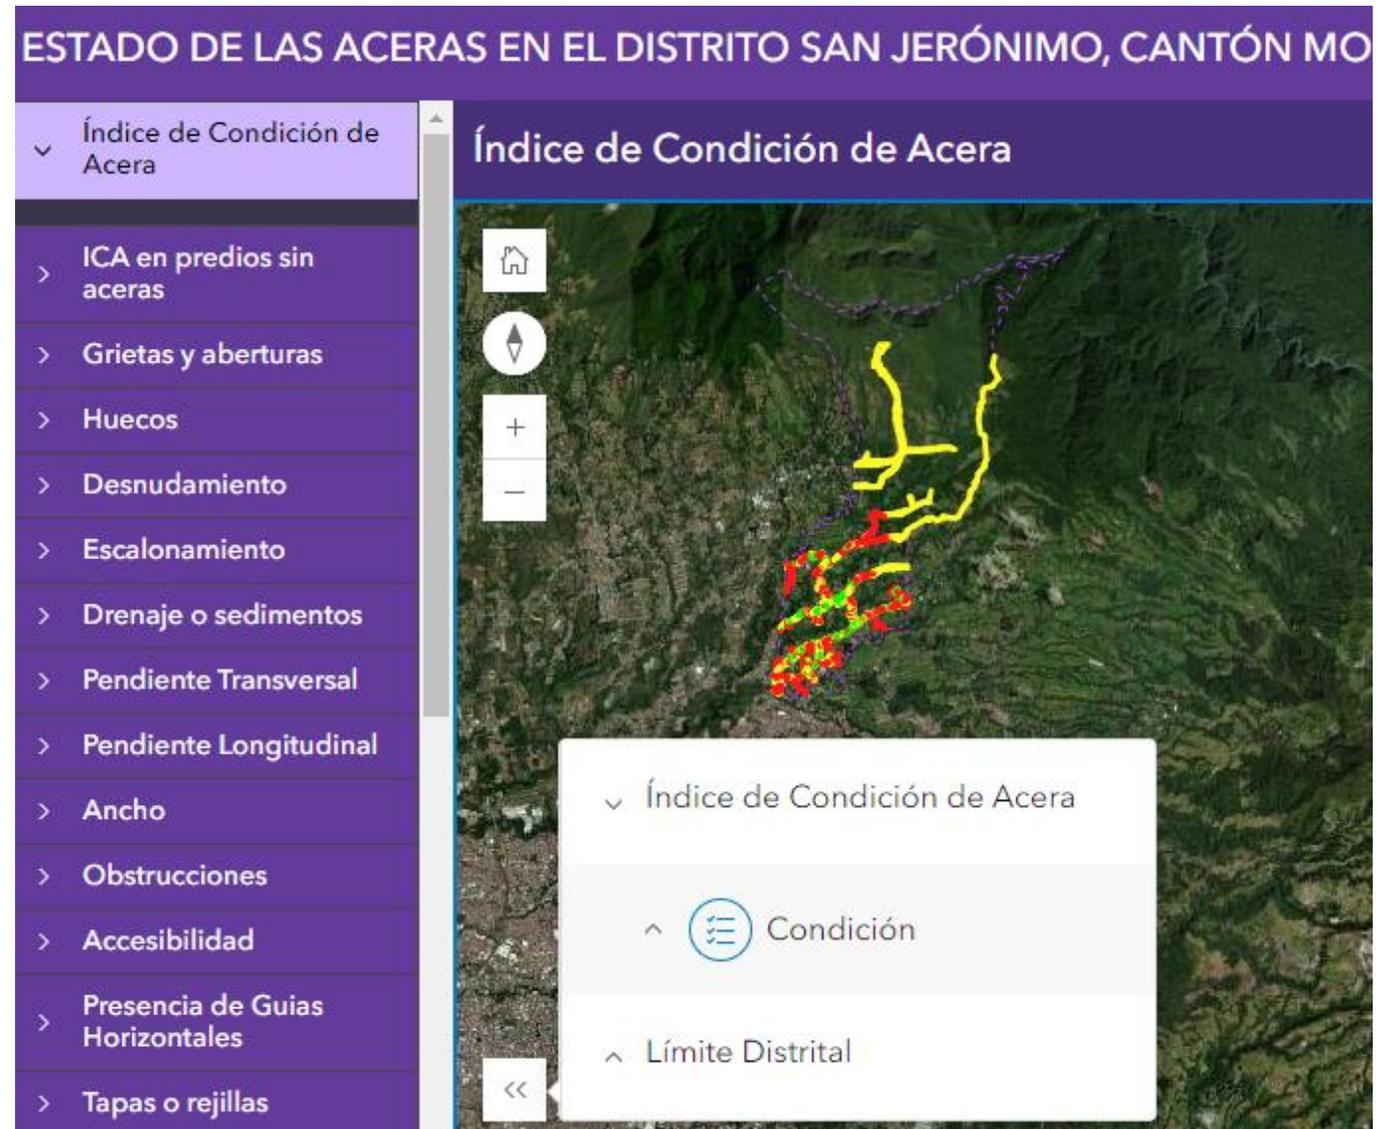
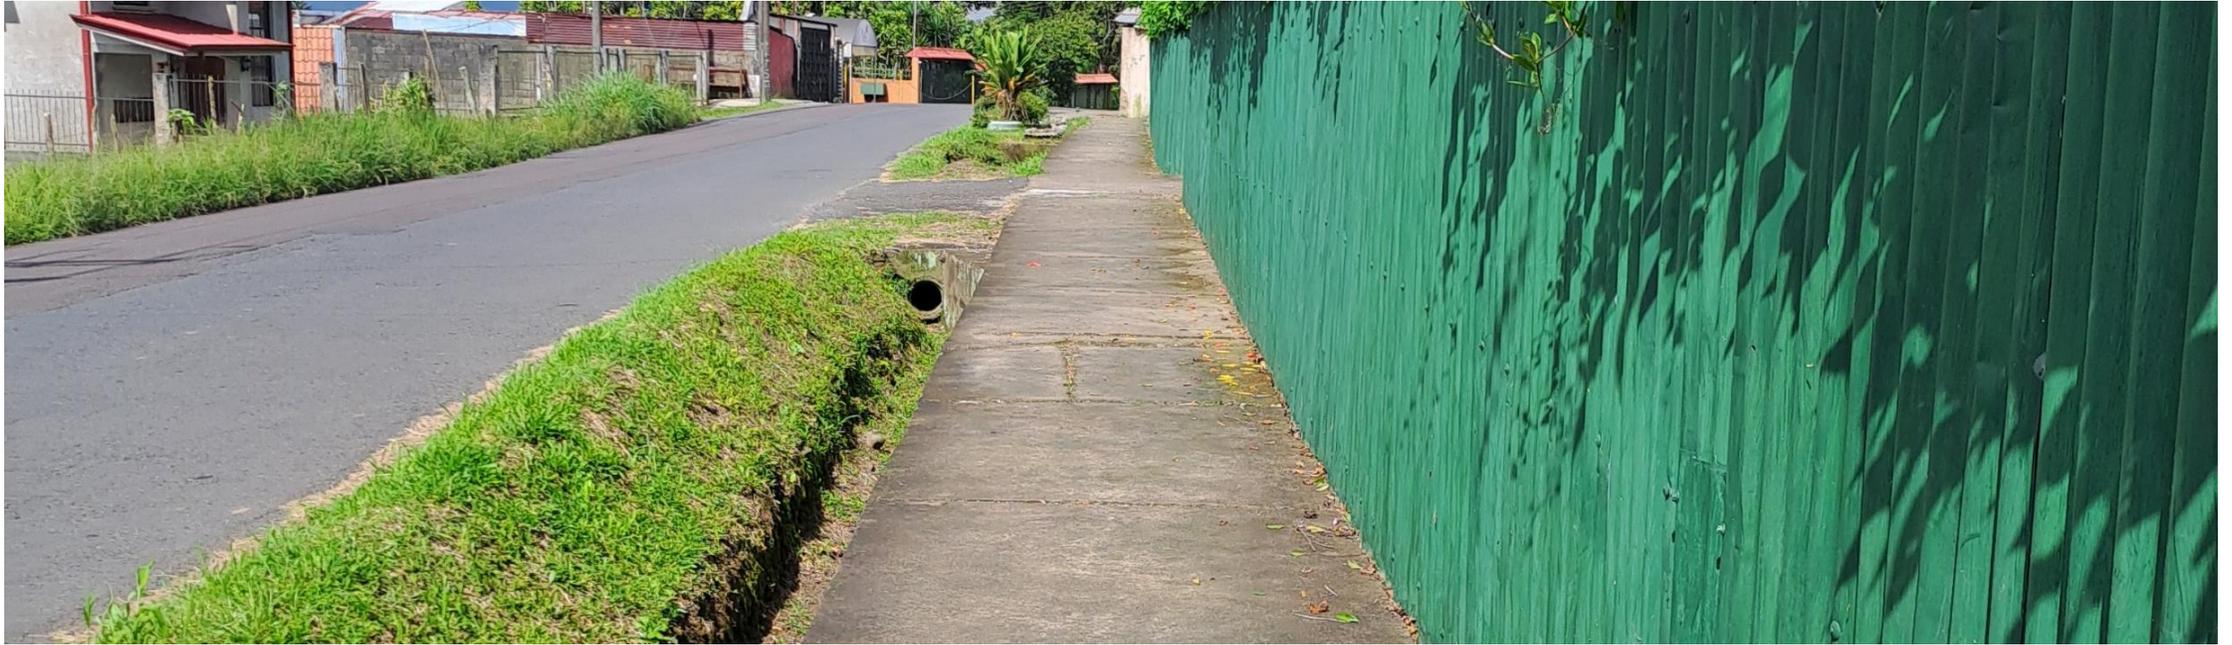
GEOVISUALIZADOR INTERACTIVO DEL ÍNDICE DE CONDICIÓN DE ACERAS

El resultado final del geovisualizador está disponible a través del siguiente enlace: [Geovisualizador del ICA.](#)
